呼和浩特石化分公司 土壤隐患排查台账

中国石油天然气股份有限公司呼和浩特石化分公司

隐患排查台账

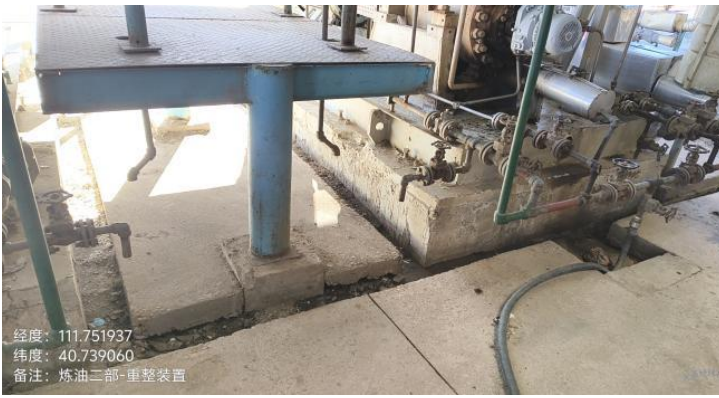
企业名称				中国石油天然气股份有限公司呼和浩特石化分公司			所属行业		2511 原油加工及石油制品制造		
现场排查负责人（签字）				王树金 马志远			排查时间		2024.9.8-2024.9.20		
序号	涉及工业活动	重点场所	属地	位置信息	隐患点	现场图片	整改建议	整改时限	责任人	备注	
1	生产区	生产区	炼油二部	重整装置 P903 泵	附近地沟破损

<p style="font-size: small; margin-top: 5px;"> 经度: 111.751937 纬度: 40.739060 备注: 炼油二部-重整装置 </p>	修复破损地破	2025.6.30	由立栓

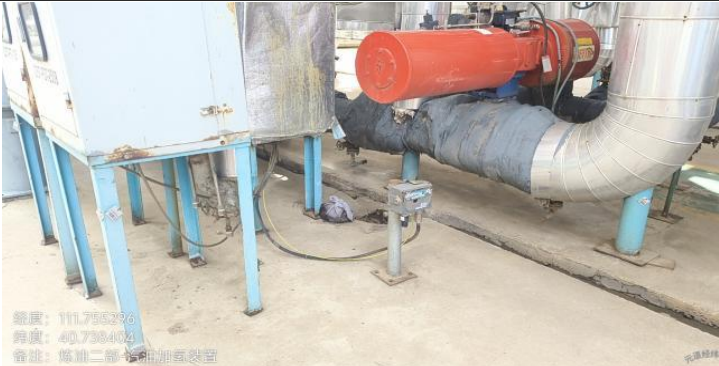
4	生产区	生产装置区	炼油二部	加氢改制装置 0255-P203 A、B泵附近	地沟破损	  <p>经度: 111.754201 纬度: 40.739089 备注: 炼油二部-加氢改制装置</p>	修复破损的地沟	2025.6.30	由立栓	
5	生产区	生产装置区	炼油二部	汽油加氢装置 0257-PT-25 10A、B、C泵附近	地沟破损

<p>经度: 111.755236 纬度: 40.738402 备注: 炼油二部-汽油加氢装置</p>	修复破损的地沟	2025.6.30	由立栓

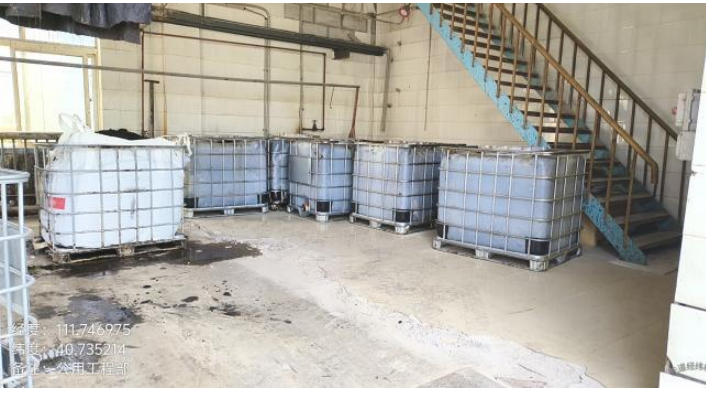
<p>经度: 111.753402 纬度: 40.730062 备注: 装运部</p>				
18	其他活动区	危险废物暂存	公用工程部	污泥脱水间	干化的污泥临时贮存不符合危废暂存的管理规定

<p>经度: 111.746975 纬度: 40.735214 备注: 公用工程部</p>	及时清理干化的污泥，加强现场管理	2024. 12. 30	李栋

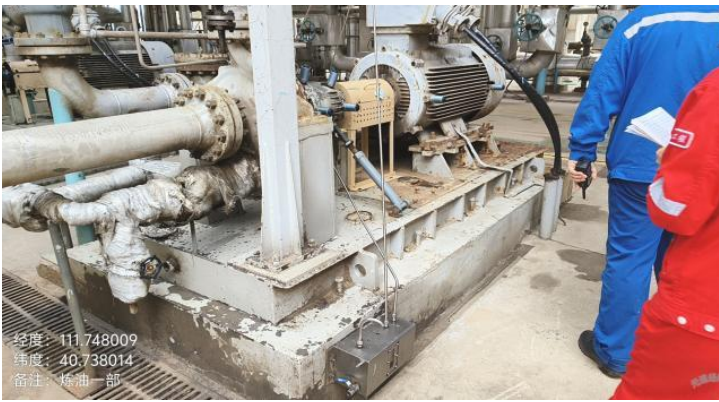
21	散装液体转运与厂内运输	传输泵	炼油一部	催化裂化装置 P-308B 泵	泵台托盘排污水未封堵

<p>经度: 111.748009 纬度: 40.738014 备注: 炼油一部</p>	采用封帽方式对泵台的排污口进行封堵	2024. 12. 30	许杰	
22	散装液体转运与厂内运输	传输泵	炼油一部	催化裂化装置 P-207B 泵	出口线导淋渗漏
